## 東日本大震災による津波被災市街地における 蚊幼虫の発生状況（2011年）

### Outbreak of mosquito larvae in the urban district attacked by Tsunami in the Great East Japan Earthquake in 2011

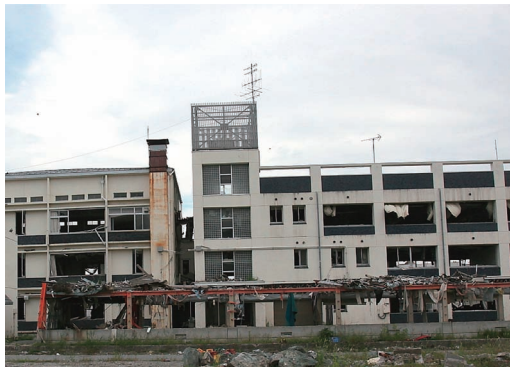
Fig. 1. City hall destroyed by Tsunami up to 3<sup>rd</sup> floor (Rikuzentakata).

2011年3月11日に発生した東日本大震災では、地震発生後30–40分ほどで最大級の津波が福島県、宮城県、岩手県、青森県など太平洋沿岸に打ち寄せた。4県合わせた津波被災面積は約400 km<sup>2</sup>に達し、地表面に存在したほぼ全ての木造建築物を押し流し、鉄筋コンクリート製の工場、マンション、学校なども地域によってはほぼ3階部分まで壊滅的に破壊された (Fig. 1)。瓦礫の処分は、6月ぐらまで分別せずに集積場に集められ、その

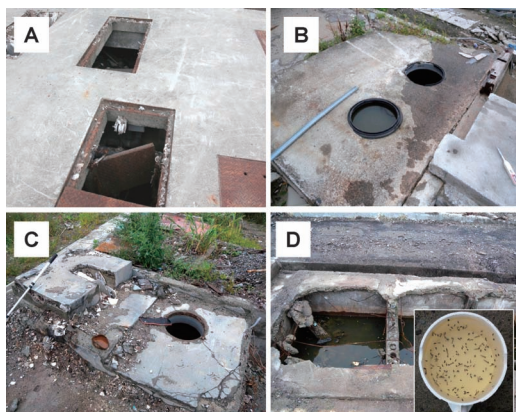
Fig. 2. Septic chambers and related structure with mosquito larvae scattered in the Tsunami affected areas.

後、木材、鉄筋、コンクリート塊など細かく分けられ、分別集積されている。津波被災地では、瓦礫処理と同時に、破壊されたビルディング、一般木造住宅、港湾地域の建築物が少しずつ解体され、基礎のコンクリート部分を残して綺麗に整地され始めた。しかし、これら整地された建築物跡地に、非常に多くの浄化槽、浄化槽関連のタンク等の構造物が点在しており、それらのほとんどに水が溜まっていた (Fig. 2)。そこで、これらの構造物にどのような種類の蚊が発生しているかを知るために蚊幼虫の発生状況調査を試みた。調査時点では、塩類濃度と蚊幼虫の種類との関係も明確になっておらず、どの程度蚊の幼虫が発生しているか予想出来なかった。7月下旬から9月上旬にかけて、岩手県、宮城県の津波被災地、特に市街地を中心に蚊幼虫の発生状況を調査し、塩濃度との関係について考察した。

採集された蚊の種類としては、アカイエカ群 *Culex pipiens* group, イナトミシオカ *Cx. inatomii*, トウゴウヤブカ *Aedes togoi*, キンイロヤブカ *Aedes vexans nipponii*, シナハマダラカ *Anopheles sinensis*, オオクロヤブカ *Ar. subalbatus* の6種類であつた。幼虫の発生水域の大きさ、水深、藻などの繁茂状態、その他種々のゴミや有機物の存在などが関係する可能性があるが、幼虫の発生数には差が認められた。柄杓1杯に100頭を越す幼虫が採集されることも複数の発生水域で観察された (Fig. 2D 参照)。気仙沼市内の漁港周辺での調査においては、漁船、道路側溝、古タイヤ、雨水マスなどからも幼虫を採集したが、水が溜まっているほぼ全ての浄化槽、浄化槽関連のタンク、便槽から多数の幼虫が採集され、塩分濃

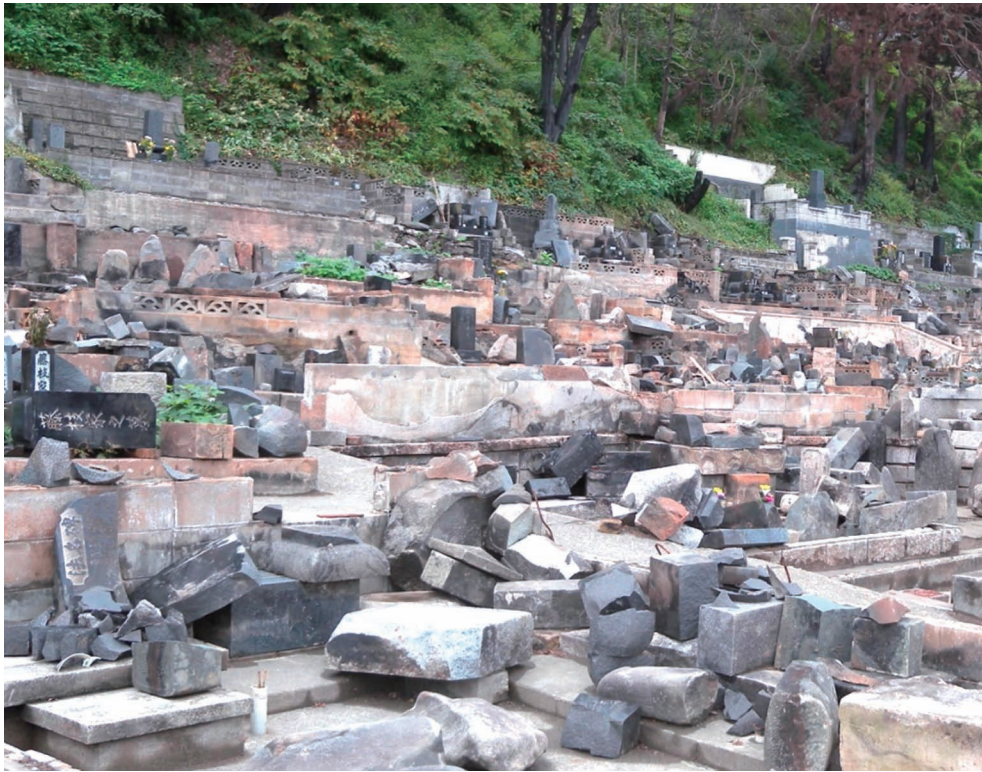
Fig. 3. Heavily destroyed grave yard in Otsuchi town.

近年、東北地方の蚊に関しては、ヒトスジシマカの分布域拡大に関する調査、日本脳炎の媒介蚊であるコガタアカイエカの分布調査が一部行われているが、それ以外にほとんど行われていない。ヒトスジシマカに関して、岩手県の太平洋沿岸では、2009年まで大船渡が北限とされていたが、今回の津波による被害がどのような影響を与えたか不明である。ただし、一例として次のような結果が得られた。津波被災の前年である2010年に大槌町の寺院に隣接する急斜面の墓地でヒトスジシマカ幼虫が複数箇所から採集された。しかし、その寺院は津波によって完全に流失し、隣接する墓地も相当数破壊された (Fig. 3)。2011年の本調査において、斜面の上部に存在した墓石の花立て等から幼虫が採集されたことから、津波による影響を受けなかった越冬卵から発育した成虫が生き残っていることが確認された。

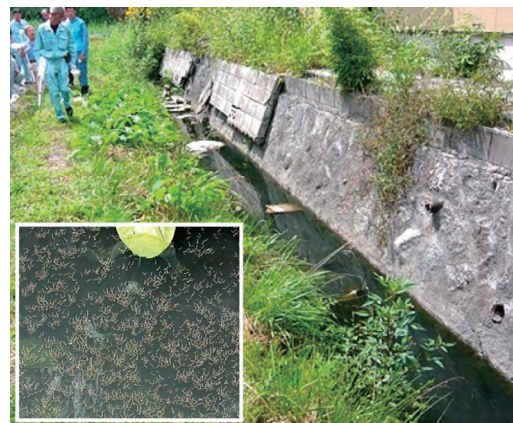
Fig. 5. Gutter retained by Tsunami and outbreak of mosquito larvae, *Culex pipiens* group in Ofunato City. Application of IGR tablets to the gutter clearly inhibits the pupation and adult emergence. Inlet shows the large number of 4<sup>th</sup> instar larvae on the surface of retained water.

浄化槽以外に、居住地域の道路側溝の排水溝が津波によって詰まり、アカイエカ群幼虫が多数発生している現場を大船渡市で観察した (Fig. 5). その発生水域では、昆虫発育制御剤 (IGR) の1種が処理されており、蛹化と羽化をほぼ完全に阻止していた。今後、このような水域での蚊の防除対策は重要な課題となると考えられるが、多様な防除方法を検討する中でIGRの適切な使用による防除効果は期待できると思われる。蚊の防除対策は重要と考えられる。また、瓦礫集積場での古タイヤ、破壊された自動車などは、雨水が溜まりやすく、ヒトスジシマカ幼虫の恰好の発生源となる。過去10年以上に渡って東北地方のヒトスジシマカの分布調査が行われており、太平洋沿岸地域における分布北限に関しても、北限地域での同蚊の侵入、一時的な定着が繰り返されていることが知られている (Kobayashi et al., 2002)。チクング
